Study of pavement defects on Avenida Wilson Alvarenga João Monlevade and its relationship with urban drainage

Estudo de defeitos do pavimento da Avenida Wilson Alvarenga João Monlevade e sua relação com a drenagem urbana

Franciely Cristina Cota, Rafaela Thais Oliveira Silva, Priscila Alves da Silva Machado

Universidade do Estado de Minas Gerais - Unidade João Monlevade

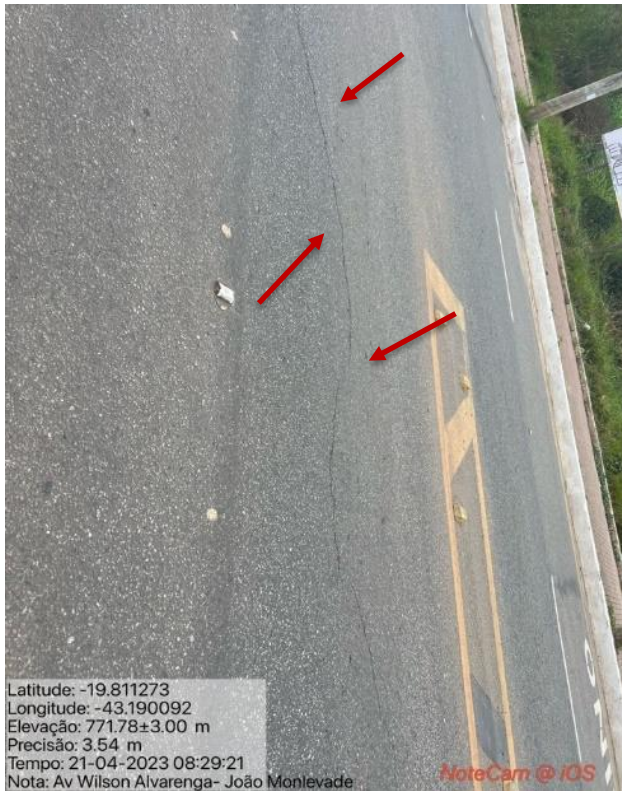
Fig.9 – Trincas Isolada Longitudinal Longa

De acordo com Soares (2022), as trincas isoladas em pavimentos (transversais ou longitudinais) surgem devido à má dosagem da mistura asfáltica utilizada para construção da camada de revestimento do pavimento ou devido ao processo executivo de compactação realizado de forma excessiva, fatores que ocasionam o fenômeno de dissecação do revestimento asfáltico (BALBO, 2007).

Na Figura 9 é registrada a presença de um trinca isolada e longitudinal com o comprimento de 2,6 m e espessura de 2mm no trecho analisado.

As trincas isoladas longitudinais e transversais são influenciadas pela expansão térmica que pode ser agravada, uma vez que a água acumulada na superfície da via pode aumentar a exposição do pavimento às variações de temperatura, criando tensões adicionais no pavimento (DNIT, 2006).

- Projeto de acordo com as normas técnicas vigentes
- A realização de manutenção corretiva nos pontos de desgaste, afundamento plástico e degradação superficial do pavimento por meio de raspagem e reconstrução dos trechos afetados;
- A aplicação de reforço nas trincas longitudinais e em bloco para garantir maior estabilidade e durabilidade;
- A realização de remendos nos buracos existentes no pavimento para evitar danos adicionais.

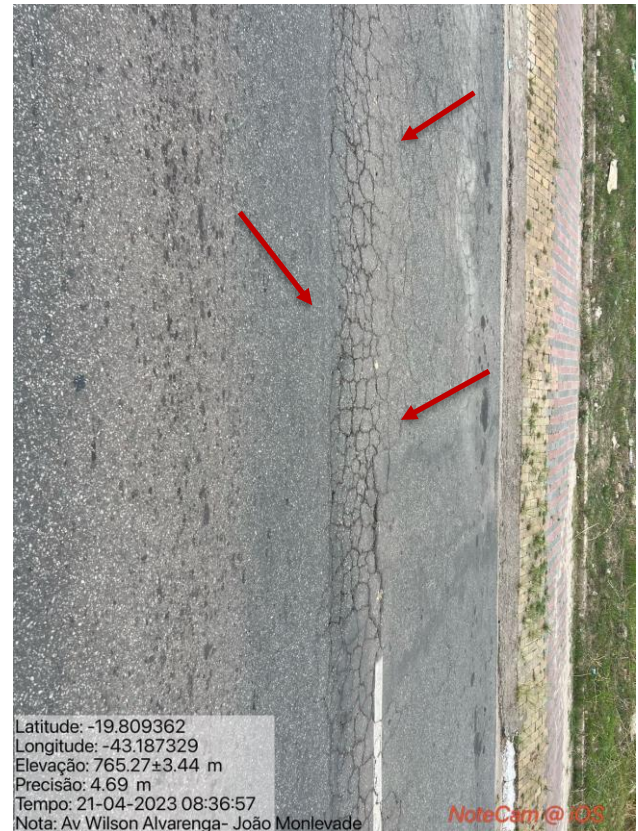
Fig.10 – Trincas Interligadas

Brito (2023) explica que trincas interligadas “jacaré” podem ser causadas pela reflexão de trincas preexistentes, e sob a ação de cargas de tráfego em repetição (fadiga), ação térmica, envelhecimento do ligante, compactação deficiente do revestimento, deficiência no teor do ligante asfáltico, subdimensionamento, rigidez excessiva do revestimento, recalques diferenciais e entre outros. Na Figura 10 é mostrada a presença de trincas interligadas.

Foi evidenciada a presença de 7 trechos degradados devido a presença do defeito, sendo a média de área por trecho de 2,4m².

Nessa área, devido a precariedade do sistema de drenagem, há vários pontos onde a umidade permanece por longos períodos de tempo, podendo resultar em infiltrações através das trincas na plataforma do pavimento, ocasionando outros problemas que prejudicam o desempenho da via.

Brasil (2006), Balbo (2007) e Soares (2022) explicam que a ineficiência de sistemas de drenagem adequada nas vias urbanas pode levar ao acúmulo de água no subsolo. O subsolo saturado pode causar um aumento na pressão hidrostática, resultando em empuxos laterais que podem gerar trincas.

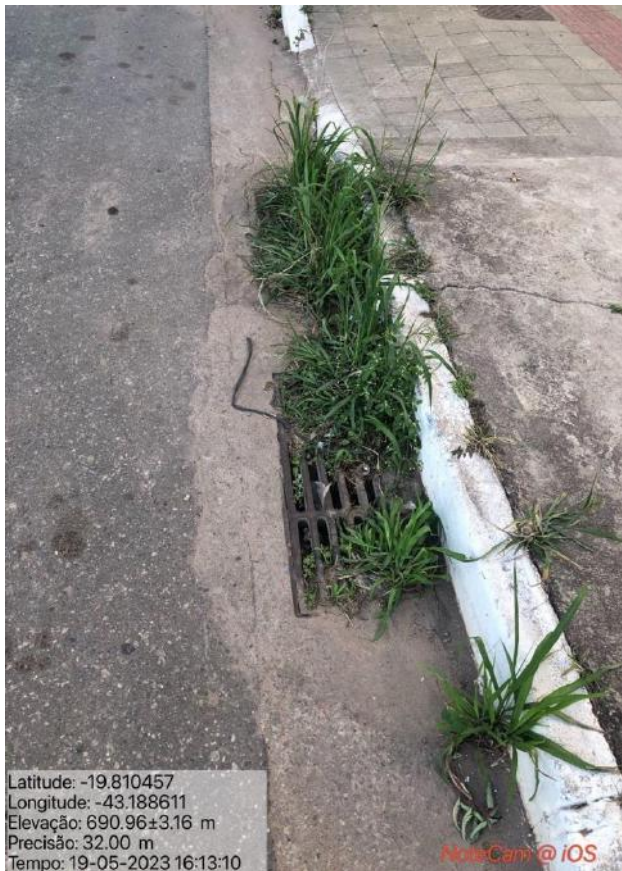
Fig.11 – Obstrução de dispositivo de drenagem

Além da ausência de dispositivos de drenagem “bocas-de-lobo” e pouca inclinação do pavimento para a formação do abaulamento recomendado na construção de vias, nos locais

onde havia “bocas-de-lobo” as mesmas estavam obstruídas por vegetação como é mostrado na Figura 11.

Quando a água da chuva não é adequadamente drenada, ela pode se acumular e permanecer na superfície da via por períodos prolongados. Isso pode levar à penetração da água no pavimento, causando um enfraquecimento e comprometendo a estabilidade do solo sob o pavimento, facilitando a formação de trincas.

A manutenção adequada dos dispositivos de drenagem e a remoção regular da vegetação e resíduos sólidos são medidas essenciais para garantir o bom funcionamento do sistema de drenagem. Isso ajudará a prevenir acúmulo de água, danos ao pavimento e possível aumento na ocorrência de defeitos.

- A realização da manutenção e limpeza periódicas das sarjetas para garantir o fluxo adequado da água;
- A realização de manutenção e limpeza dos bueiros, incluindo a recolocação de tampas e outros elementos necessários para garantir o correto escoamento;
- Implementação de protocolo para as manutenções das instalações subterrâneas, visando a escavação, reaterro, compactação e remendo.
- A realização de manutenção do calçamento, incluindo a impermeabilização adequada, a fim de evitar infiltrações de água.

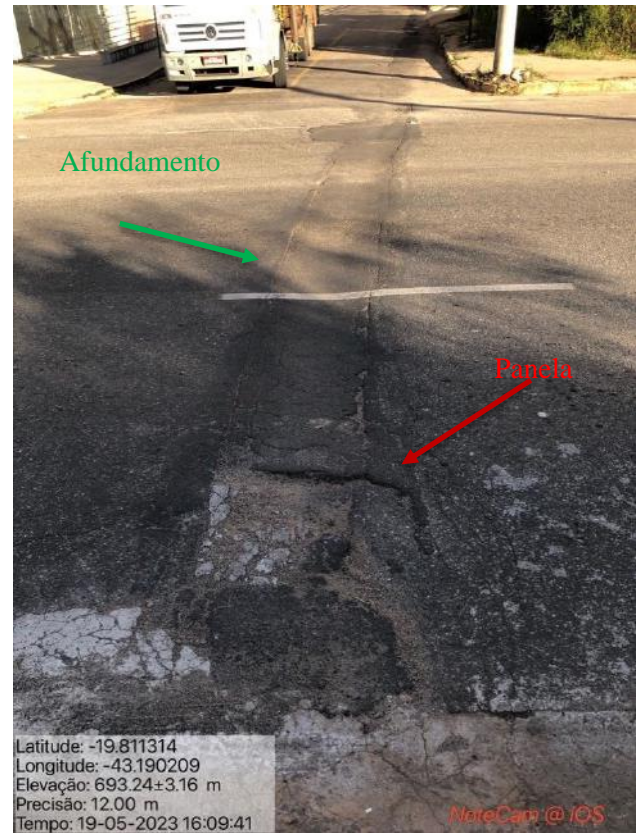
Fig.12 – Defeito devido a mal execução de manutenção de elementos da via

Outro problema identificado na via analisada foi a presença de defeitos que surgiram de forma concomitante devido a execução de valas no pavimento. A Figura 12 mostra a presença de uma panela contígua em um afundamento de via.

Martins (2019) explica que parte dos defeitos em pavimentos são associados de forma direta à má qualidade na execução de valas para instalação ou reparo de redes de infraestrutura urbana. Defeitos como afundamento, trincas, corrugação e panelas, são muito comuns nesses casos.

Brasil (2006) e Soares (2022) explicam que esse defeito ocorre com mais frequência em revestimento com pouca espessura ou baixa capacidade de suporte das camadas inferiores (falha estrutural), e podem aparecer em locais com segregação de material (falta de ligante em alguns pontos) ou com problemas construtivos (drenagem inadequada). Em casos mais críticos, as panelas são acompanhadas por erosão interna (BRASIL, 2006).

O afundamento diagnosticado é por consolidação e está ligado à falta de controle de compactação das camadas. Em geral, não há verificação da densidade *in loco*, nem da umidade ótima das mesmas na maioria dos casos, fazendo com que os materiais apresentassem baixa resistência e alta compressibilidade (MARTINS, 2019).

Embora os defeitos apresentados na Figura 12 não possam ser caracterizados pela ineficiência de dispositivos de drenagem, os mesmos podem ser agravados em presença de umidade excessiva.
